**VARIANTE URBANISTICA AL P.R.G. VIGENTE  
RELATIVA A UN'AREA SITA IN LOCALITA'  
MONTE DI COLBORDOLO (SCHEDA N. 36)**

**VERIFICA DI COMPATIBILITÀ GEOMORFOLOGICA  
(ART. 89 DPR 380/2001)**

**VARIANTE URBANISTICA AL P.R.G. VIGENTE RELATIVA A UN'AREA SITA  
IN LOCALITA' MONTE DI COLBORDOLO (SCHEDA N. 36)**

**VERIFICA DI COMPATIBILITÀ GEOMORFOLOGICA (ART. 89 DPR 380/2001)**

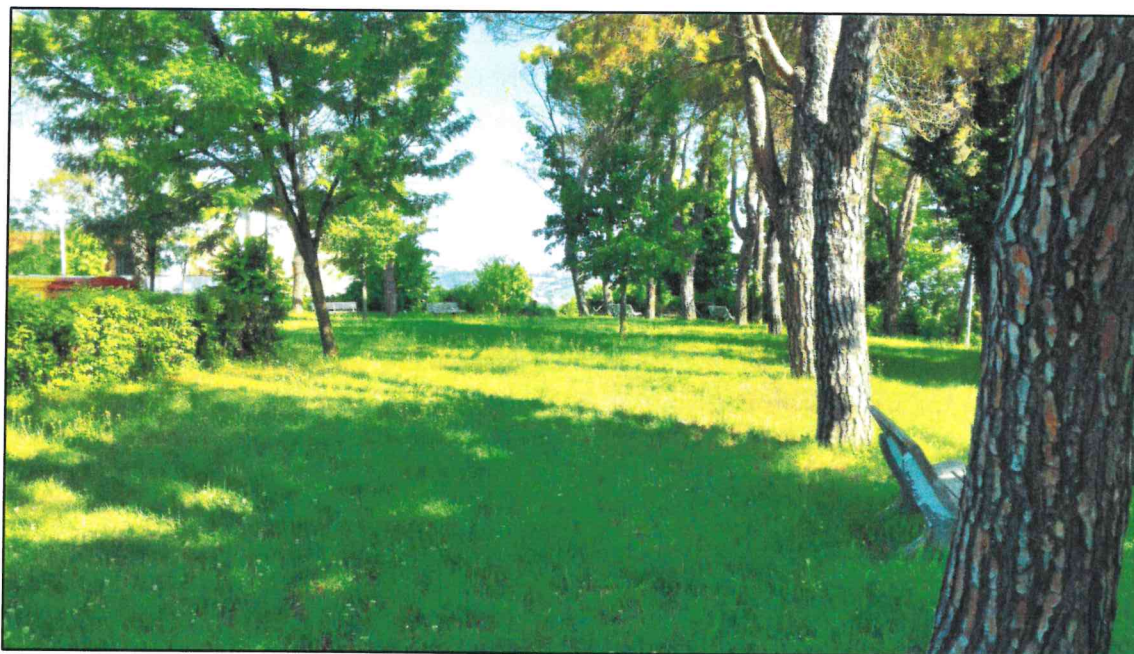
Non si riscontra invece alcun segno di dissesto nel settore b), interessato dal cambio di destinazione d'uso da F1.a a B4.a; il settore in questione rappresenta la naturale prosecuzione verso sud-est della zona residenziale esistente a nord di Via del Monte ed è morfologicamente costituito da un'area perfettamente pianeggiante (vedi Figura 4.1) che si estende fino al bordo superiore del versante collinare, avente una pendenza compresa tra 18°, verso NNE, e 24°, verso ENE.

Sulla superficie del terreno non si riscontrano né avvallamenti, né fessure beanti che lascino pensare a fenomeni di dissesto in atto e/o potenziali.

Pertanto **la trasformazione urbanistica prevista dalla variante per il settore b) della Zona L3 risulta compatibile con le condizioni geomorfologiche locali del territorio.**

**Figura 4.1:** Spianata morfologica occupata dal settore b) della Zona L3.

Resta chiaramente inteso che in fase attuativa andranno svolte tutte le verifiche previste dalla normativa vigente, sia nel caso del settore a), sia nel caso del settore b), estendendo le indagini e gli studi anche al versante sottostante, così come richiesto dal responsabile del P.F. Tutela del Territorio di Pesaro e Urbino della Regione Marche.
