**VARIANTE URBANISTICA AL P.R.G. VIGENTE
RELATIVA A UN'AREA SITA IN LOCALITA'
MONTE DI COLBORDOLO (SCHEDA N. 36)**

**VERIFICA DI COMPATIBILITÀ GEOMORFOLOGICA
(ART. 89 DPR 380/2001)**

**VARIANTE URBANISTICA AL P.R.G. VIGENTE RELATIVA A UN'AREA SITA
IN LOCALITA' MONTE DI COLBORDOLO (SCHEDA N. 36)**

VERIFICA DI COMPATIBILITÀ GEOMORFOLOGICA (ART. 89 DPR 380/2001)

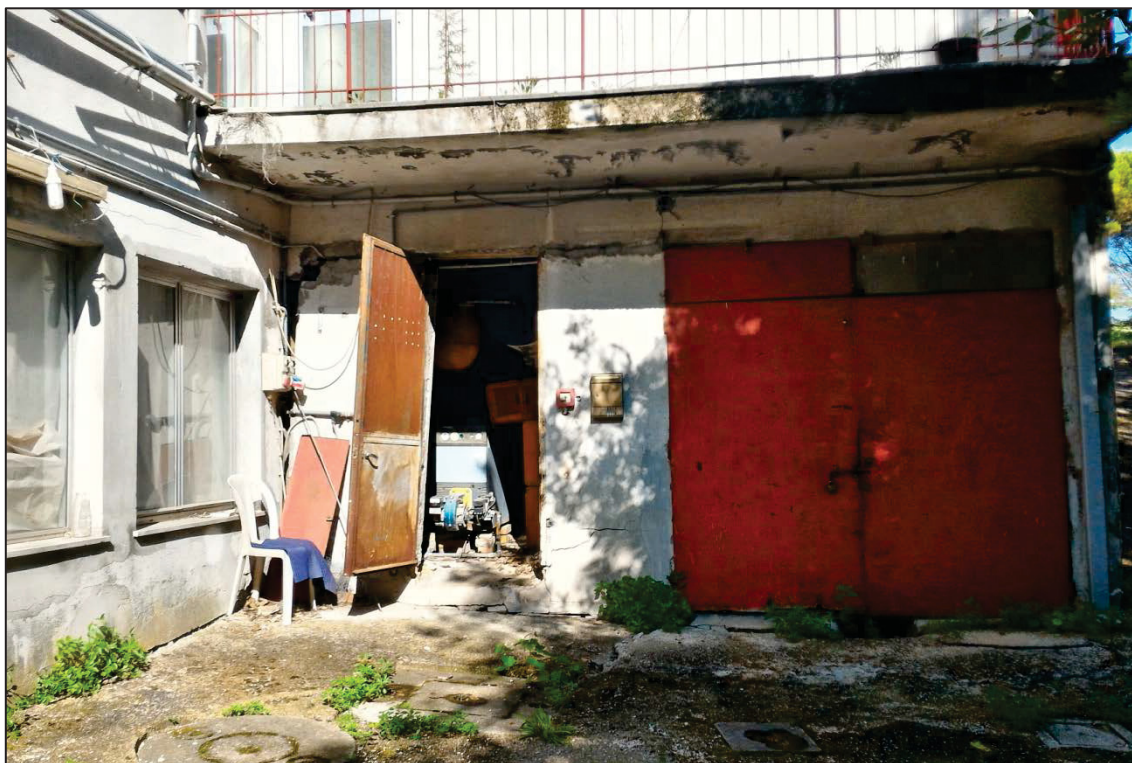
Nonostante l'assenza di perimetri P.A.I. l'edificio esistente adibito a ristorante, chiuso e abbandonato ormai da diversi anni, mostra evidenti segni di dissesto, rappresentati sia da lesioni e crepe sulle pareti, con importanti distacchi tra i vari corpi di fabbricato (vedi Figura 3.7), sia da cedimenti delle pavimentazioni esterne e dei marciapiedi in aderenza alla struttura in elevazione (vedi Figura 3.8 e Figura 3.9), con aperture di ampie spaccature che mettono a giorno i tubi della rete fognaria perimetrale.

Come testimoniato dal proprietario, buona parte dell'edificio poggia su terreni di riporto, depositati lungo i bordi del crinale per ampliare la spianata sommitale su cui è stata realizzata la piazza adibita a parcheggio.

Nel tempo la compattazione di tali terreni ha indotto cedimenti del piano di posa fondale causando l'attuale stato di dissesto dell'edificio, più diffuso nel corpo di fabbrica di valle, ma presente anche in quello principale.

Figura 3.7: Cedimento con rotazione della parete di collegamento sul retro del corpo di fabbrica principale.

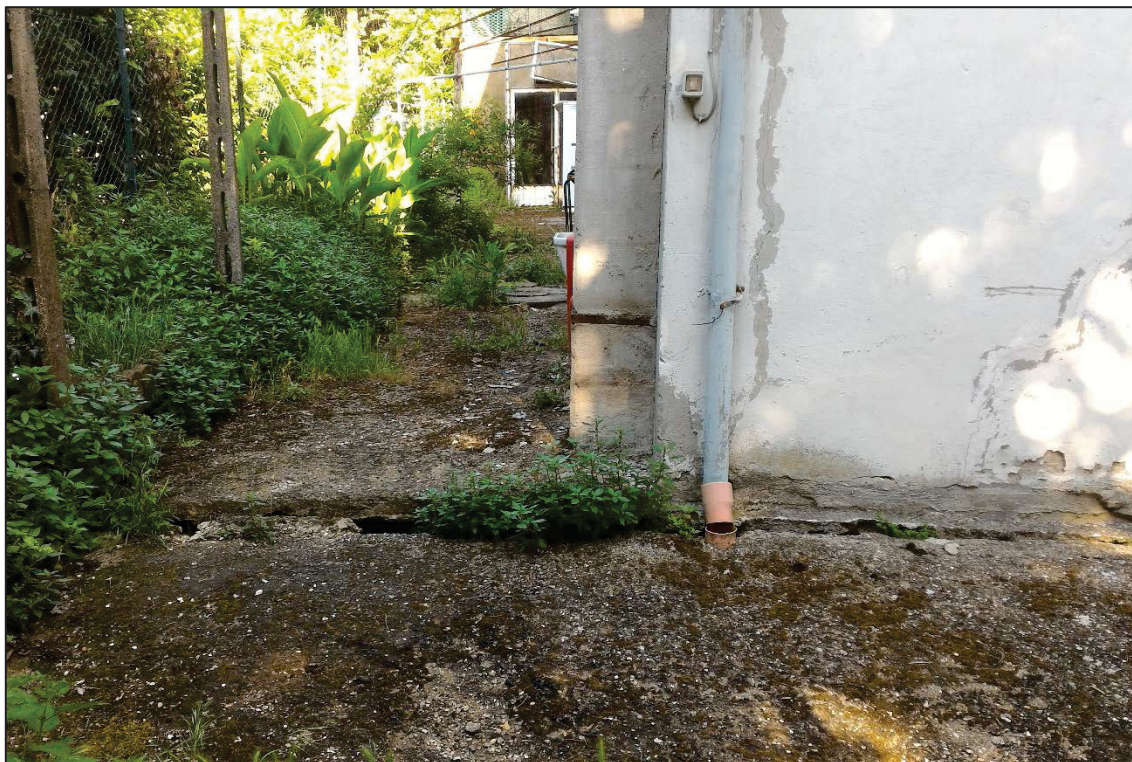
Figura 3.8: Cedimento del marciapiede sullo spigolo sinistro del lato di valle dell'edificio.

Lo stato di abbandono cui è da tempo assoggettato il fabbricato ha contribuito ulteriormente ad aggravare la situazione; il sistema di raccolta delle acque meteoriche in avanzato stato di degrado, non funzionando più a dovere, disperde le acque meteoriche direttamente sui terreni di fondazione determinandone un ulteriore progressivo deterioramento delle proprietà geotecniche.

Le acque meteoriche si infiltrano sui terreni di fondazione a causa di una rete fognaria ormai del tutto inefficiente per la mancata manutenzione e attraverso le fessure beanti che si sono aperte sui marciapiedi esterni, completamente staccati dal fabbricato.

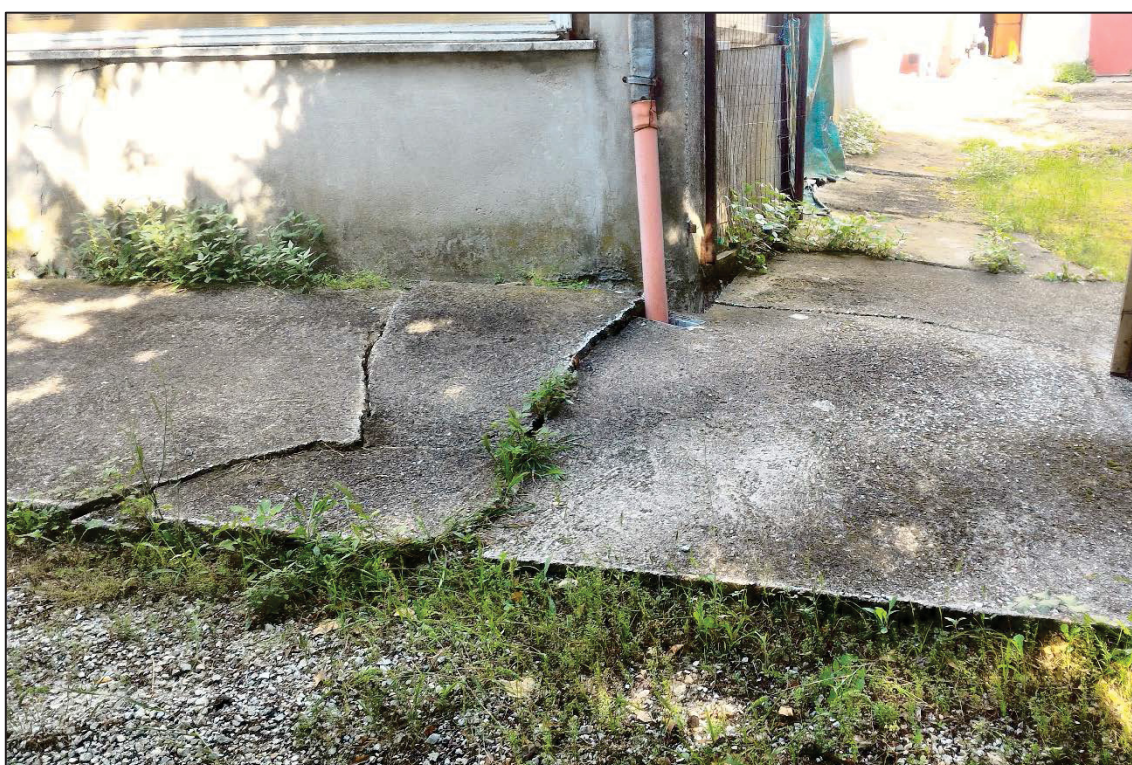
Figura 3.9: Cedimento del marciapiede sullo spigolo destro del lato di valle dell'edificio.

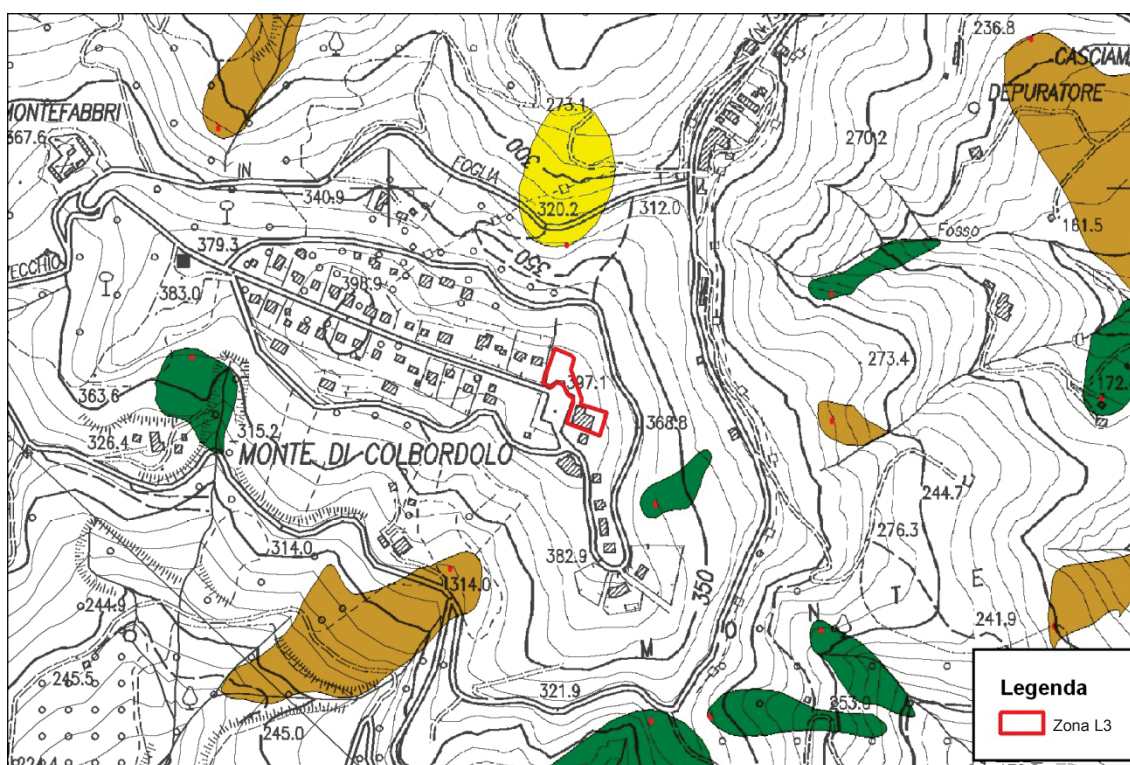
La frana più vicina individuata nelle cartografie del CARG e dell'Inventario dei Fenomeni Franosi in Italia – IFFI (vedi Figura 3.10) è infatti situata a sud-est dell'area in esame, a più di 100 metri di distanza; trattasi di un fenomeno classificato dall'IFFI come "colamento lento" e con stato di attività "stabilizzato", mentre anche nel CARG viene considerato "privo di indizi di evoluzione".

Il fenomeno, di ridotte dimensioni, non può essere messo in relazione al dissesto del fabbricato, in quanto coinvolge i terreni di copertura di un deposito di versante presente a valle di Via Circonvallazione, mentre in corrispondenza dell'area in esame affiorano i litotipi del substrato geologico.

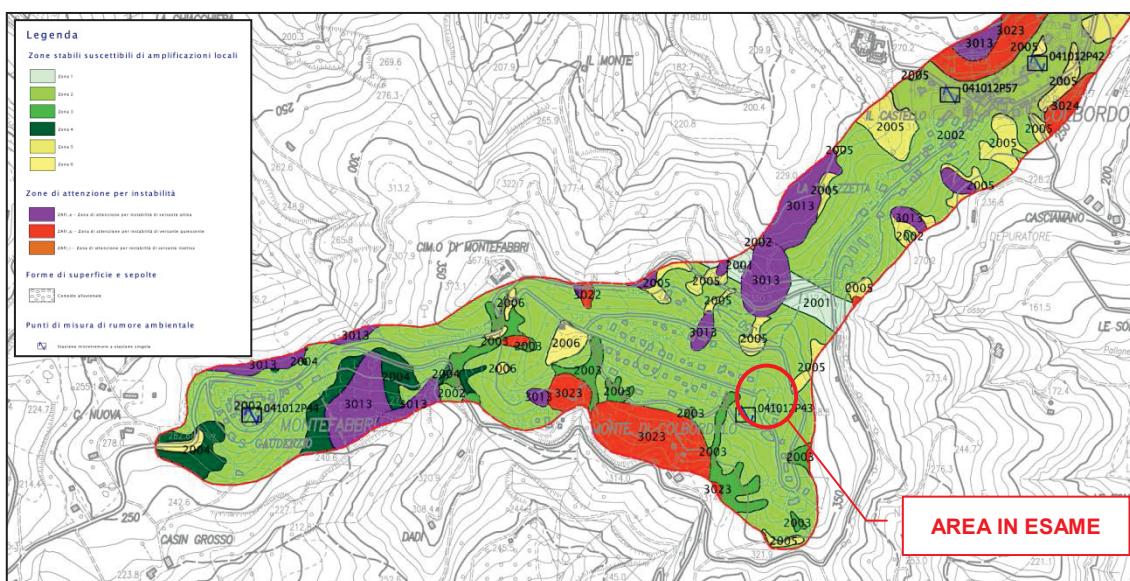
Nello specifico l'area in esame ricade all'interno della **Zona 2002** (vedi Figura 3.12), che, sulla base di quanto descritto nella Relazione Illustrativa degli studi di MS, risulta *“caratterizzata dalla presenza in affioramento, ovvero spessore dei depositi di copertura inferiori a metri 3, di substrato geologico non rigido costituito da alternanze di areniti debolmente/mediamente cementate (stratificate e spesso fratturate) e argille marnose siltose mediamente compatte”*.

Nell'estratto della carta delle MOPS sopra riportato si vede che nelle vicinanze dell'area oggetto di variante è stata eseguita una prospezione sismica a stazione singola (HVSZ) che fornisce un valore della frequenza di risonanza pari a $F_0 = 4.06$ Hz, seppur senza soddisfare i criteri Sesame per un picco H/V chiaro.

Ai fini della riduzione del rischio sismico in fase attuativa andranno effettuate tutte le indagini geognostiche e sismiche necessarie per una corretta definizione del modello geologico e sismico di dettaglio, verificando le effettive frequenze di risonanza dei terreni, da mettere in relazione con quelle delle opere di progetto per la valutazione del pericolo della “doppia risonanza terreno/struttura”.

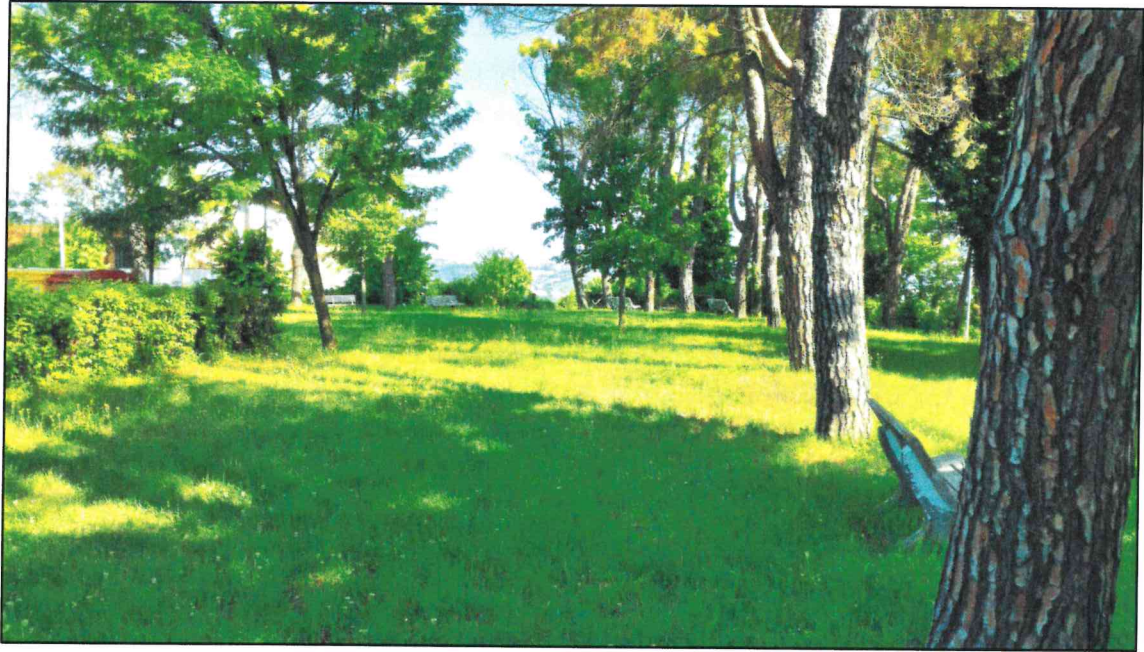
Non si riscontra invece alcun segno di dissesto nel settore b), interessato dal cambio di destinazione d'uso da F1.a a B4.a; il settore in questione rappresenta la naturale prosecuzione verso sud-est della zona residenziale esistente a nord di Via del Monte ed è morfologicamente costituito da un'area perfettamente pianeggiante (vedi Figura 4.1) che si estende fino al bordo superiore del versante collinare, avente una pendenza compresa tra 18°, verso NNE, e 24°, verso ENE.

Sulla superficie del terreno non si riscontrano né avvallamenti, né fessure beanti che lascino pensare a fenomeni di dissesto in atto e/o potenziali.

Pertanto **la trasformazione urbanistica prevista dalla variante per il settore b) della Zona L3 risulta compatibile con le condizioni geomorfologiche locali del territorio.**

Figura 4.1: Spianata morfologica occupata dal settore b) della Zona L3.

Resta chiaramente inteso che in fase attuativa andranno svolte tutte le verifiche previste dalla normativa vigente, sia nel caso del settore a), sia nel caso del settore b), estendendo le indagini e gli studi anche al versante sottostante, così come richiesto dal responsabile del P.F. Tutela del Territorio di Pesaro e Urbino della Regione Marche.
