**VARIANTE GENERALE AL PIANO REGOLATORE
GENERALE DELLA CITTA' DI VALLEFOGLIA**

**Relazione idrologico idraulica
INTEGRATIVA**

Relativamente alle seguenti aree oggetto di variante:
SCHEDE n. 2 (Loc. Talacchio) - n. 21 (Loc. Montecchio)
INTEGRAZIONE SCHEDA N. 29 (Loc. Montecchio)
INTEGRAZIONE SCHEDA N. 10 (Loc. Montecchio)

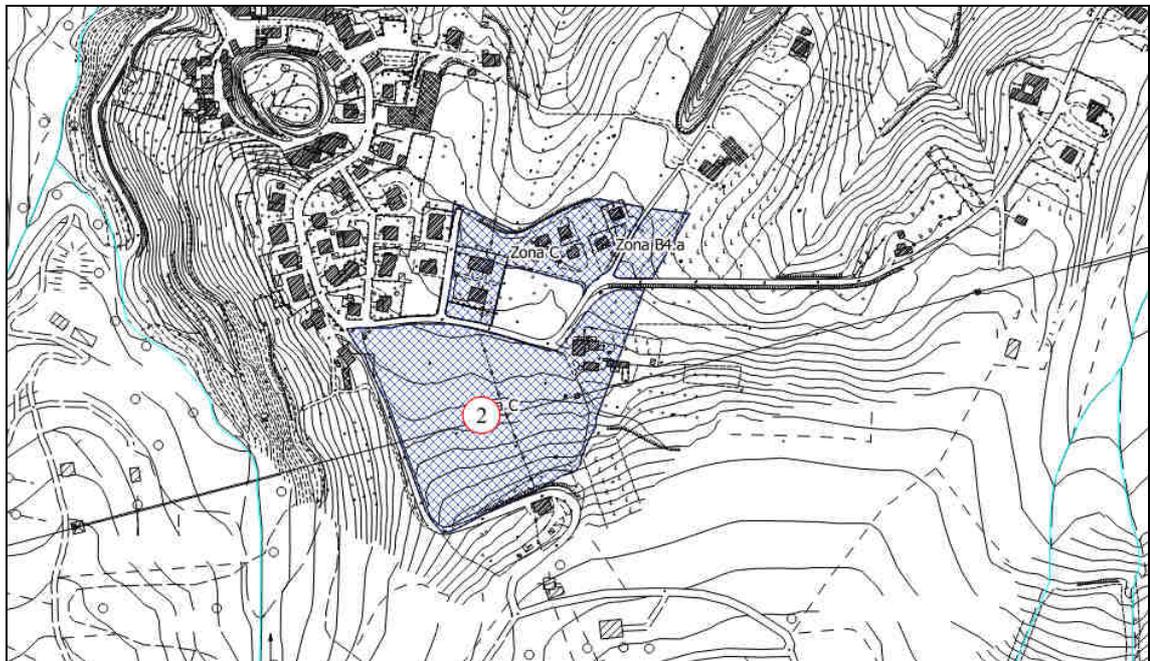
Infatti l'unico elemento che risulta cartografato nella Carta Tecnica Regionale sotto riportata con sovrapposta la carta relativa al reticolo idrografico della Regione Marche è individuabile diverse centinaia di metri ad est dell'area in variante ed insiste su di un versante contrapposto (immergente verso sud/sud-est) rispetto a quello dell'area stessa (immergente verso nord/nord-est).

In particolare si evidenzia che l'unico elemento riscontrabile in prossimità dell'area è rappresentato da un fosso di modesta estensione, notevolmente inferiore all'elemento precedentemente descritto, posto in ogni caso a svariate decine di metri dalla variante proposta e separata dalla stessa da un dislivello importante, quantificabile in circa una decina di metri.

Figura 2.4 Stralcio Carta Tecnica Regionale con riportato il reticolo idrografico.

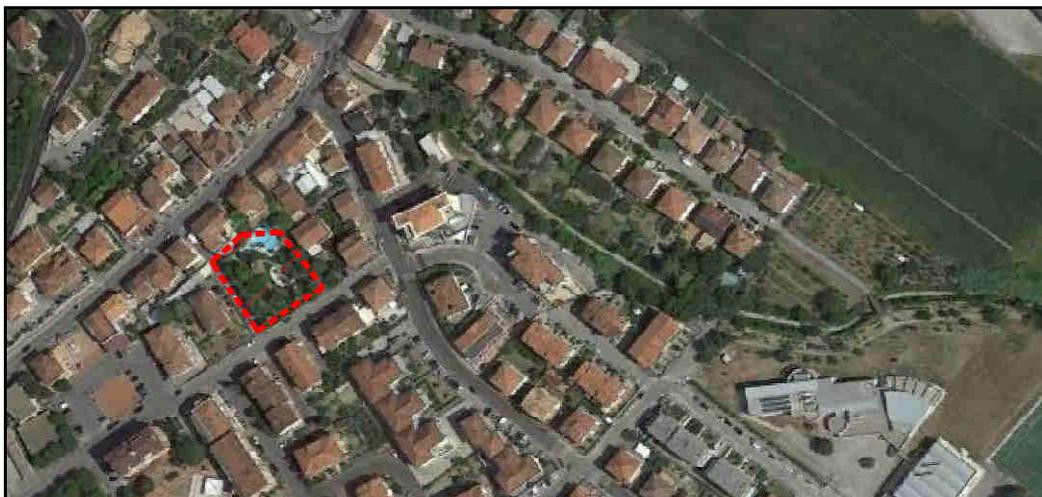
Figura 3.2 Stralcio immagine satellitare con ubicazione area

In figura seguente riporta una vista aerea recente con evidenziata l'ubicazione dell'area oggetto di studio. Per semplicità espositiva da qui in poi l'area verrà identificata col numero di scheda ad essa riferito.

L'area si trova ad una distanza di circa 90 m dalla sponda destra del Fosso Taccone, un affluente di sinistra del fiume Foglia, caratterizzato da un bacino idrografico di circa 7 km².

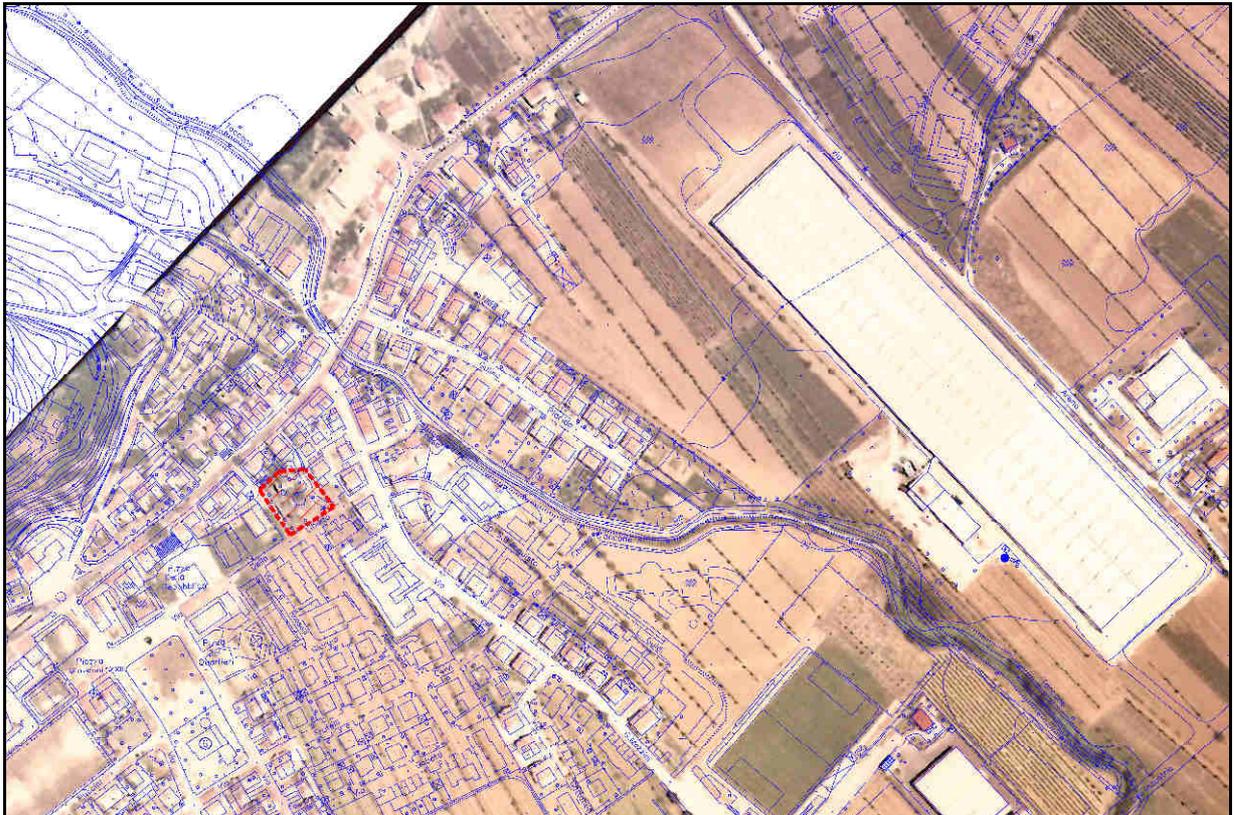
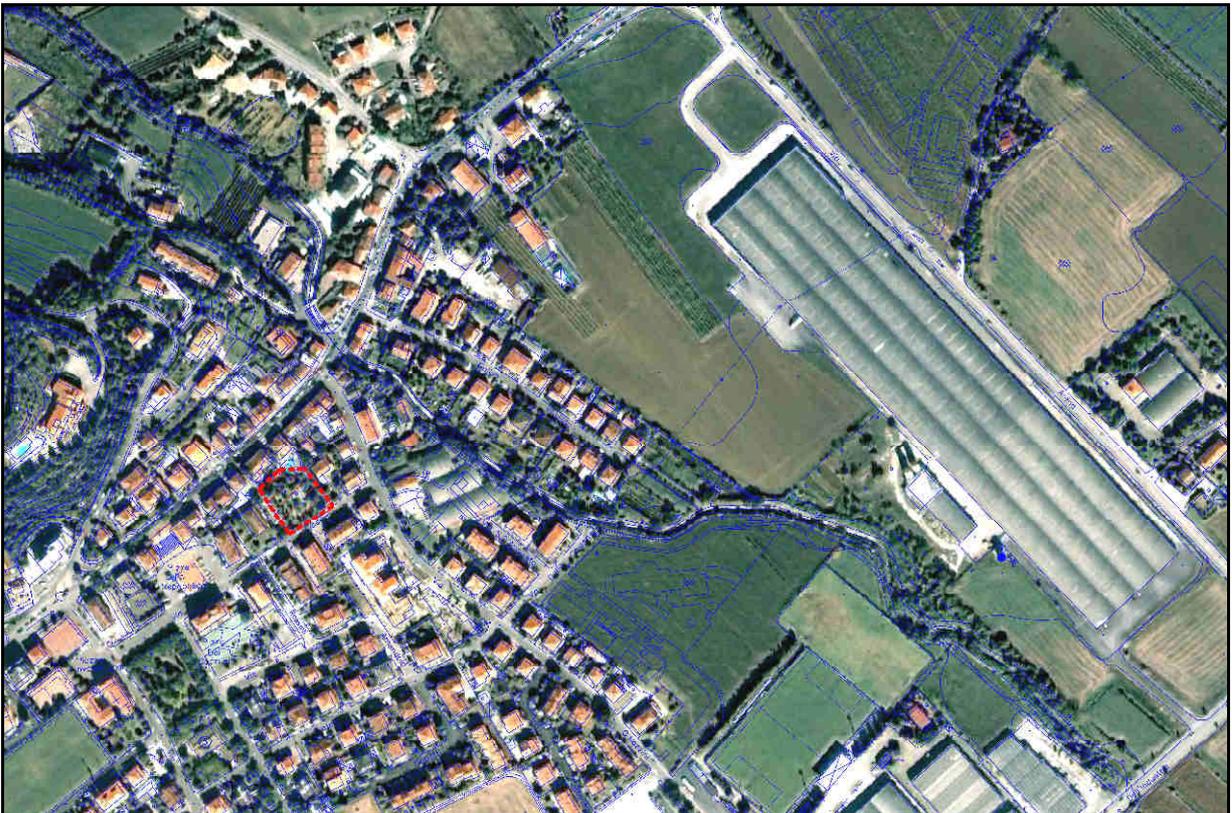
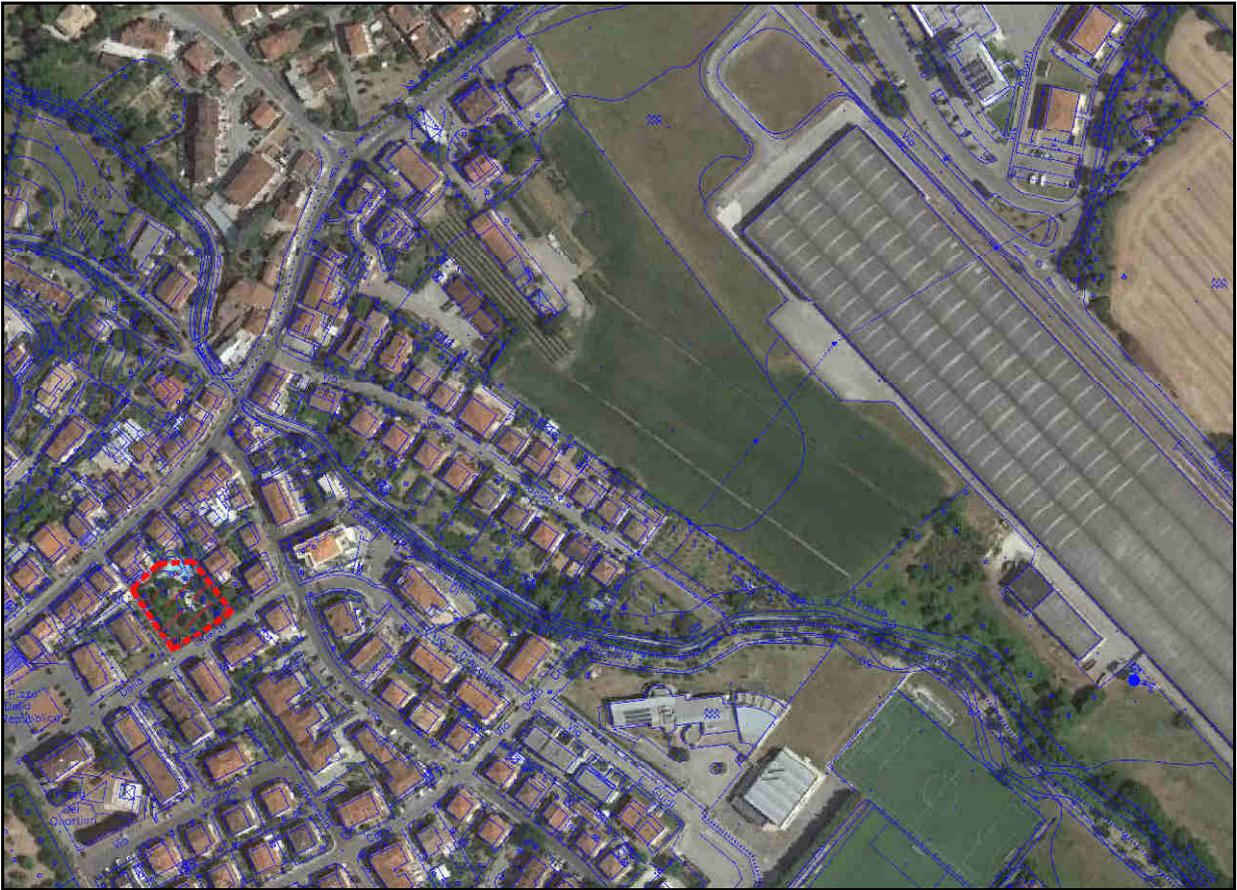
- A. CATASTO PONTIFICIO (Fig. 3.3),
- B. CTR 1887 (Fig. 3.4),
- C. VISTA AEREA 1973 (Fig. 3.5),
- D. CTR 1996, (Fig. 3.6)
- E. VISTA AEREA 2000 (Fig. 3.7)
- F. VISTA AEREA 2017 (Fig. 3.8).

Dall'esame delle cartografie storiche riportate si nota che l'unica modifica avvenuta al corso del fosso Taccone, per quanto modesta, sia la sparizione della piccola ansa presente nelle figure -A- e -B-, ubicata nei pressi dell'attuale via Salvo d'Acquisto – via C.A. Dalla Chiesa (zona caserma Carabinieri). Nella successiva figura -C- la piccola ansa non è più presente, probabilmente è stata eliminata in occasione dei lavori di rettifica e rivestimento delle sponde del fosso in elementi in calcestruzzo avvenuta negli anni '60.

Da quanto esposto non sono prevedibili fenomeni di divagazione dell'alveo del Fosso Taccone che possano interessare l'area in studio.

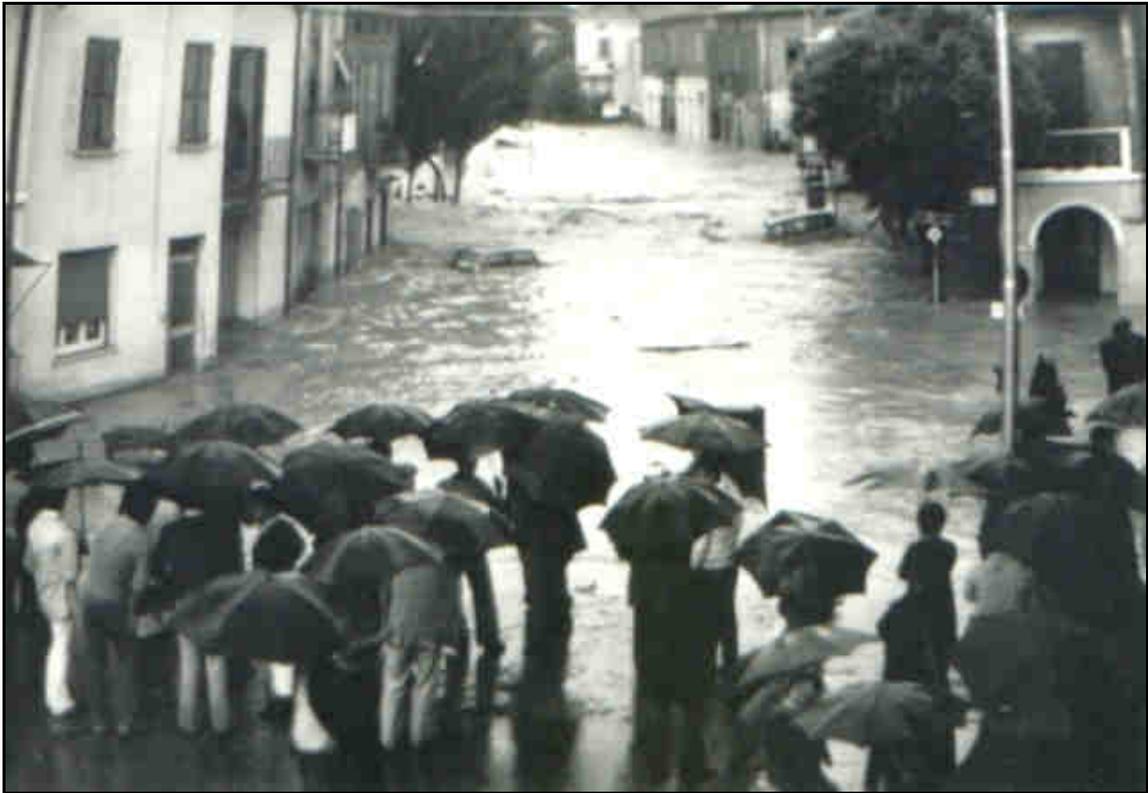
Storicamente si ha notizia di un evento alluvionale notevole avvenuto nel 1976 con esondazione del fosso Taccone in corrispondenza del ponticello sulla provinciale (corso XXI Gennaio), la causa del fenomeno è poi stata individuata nell'ostruzione della luce del ponte ad opera della notevole quantità di detriti (ramaglia e manufatti) presenti lungo le sponde del tratto a monte del ponte e successivamente trasportati dalla piena.

Figura 3.13 FOTO D'EPOCA RELATIVA ALL'ALLAGAMENTO DOVUTO AL FOSSO TACCONO NEL 1976 PER OSTRUZIONE DELLA LUCE DEL PONTE SULLA SS N. 423.

Dalla fotografia si vede che in condizione di luce del ponte ostruita l'allagamento arriva fino all'incrocio della SS 423 con via Mazzini (circa 30 m dal centro del ponte), mentre dal lato opposto si estende per un'area ben maggiore (almeno 80m) a causa della quota più bassa.

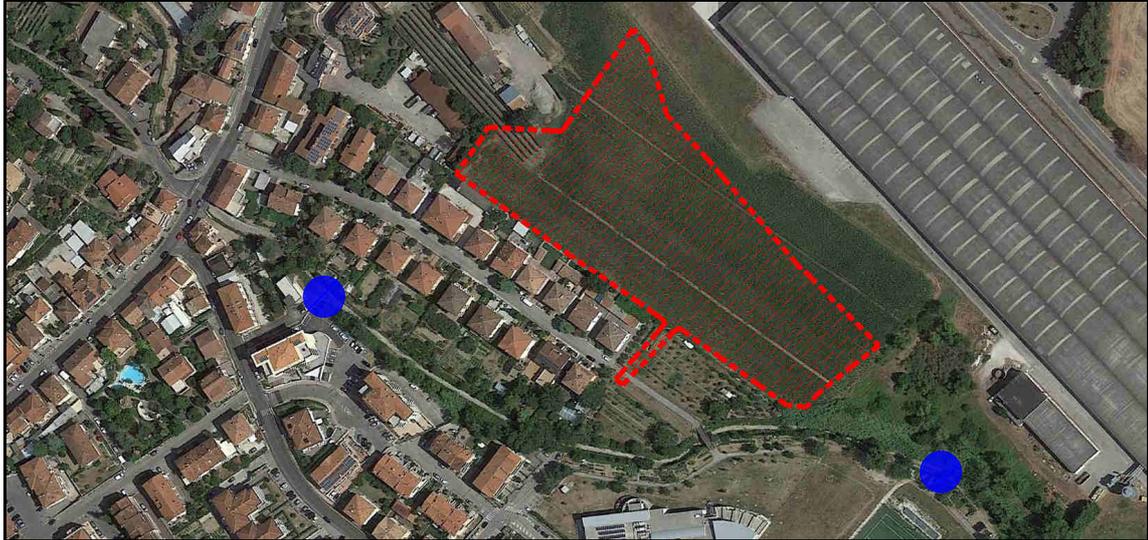
I risultati esposti nella precedente relazione (a cui si rimanda) ed identificati come “modellazione 1”, e che sono stati ripresi anche al cap. 3 della presente relazione sono relativi al tratto di fosso Taccone evidenziato alla figura seguente.

Figura 4.1 Perimetro area in variante e tratto di fosso Taccone modellato

Come già detto da questa modellazione si evince che per i tempi di ritorno considerati (50, 100, 200 anni) ed anche con parametri di scabrezza corrispondenti ad una bassa officiosità del corso d'acqua il flusso idrico si mantiene all'interno della sezione del fosso. Si ricorda che per il tratto considerato il fosso Taccone presenta una sezione regolare trapezia con sponde in elementi autobloccanti in cls e fondo in calcestruzzo.

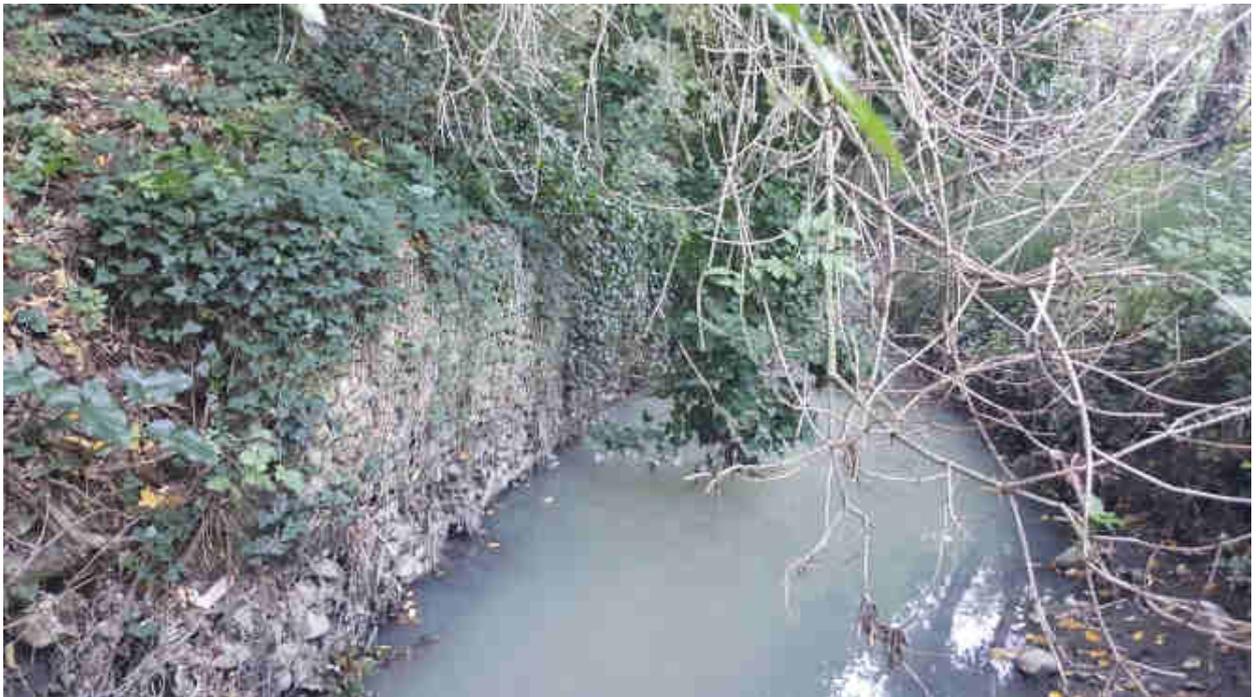
La gabbionata è stata realizzata anni orsono per contrastare l'opera di erosione al piede della scarpata da parte del Torrente e da quanto è stato possibile rilevare è stata in grado di conferire all'intero tratto di alveo in destra idrografica buone condizioni di stabilità.

Figura 5.1 Foto della Gabbionata al piede della scarpata torrentizia, in destra idrografica, nel tratto prospiciente la proprietà.

Pertanto, alla luce del rilievo eseguito e delle considerazioni precedenti si può affermare che attualmente la scarpata torrentizia si trova in buone condizioni di stabilità e, naturalmente, il tratto di gabbionata costituisce attualmente un valido presidio per l'area interessata dalla variante rispetto a potenziali mobilità ed evoluzioni della scarpata torrentizia dovute ad eventuali fenomeni di erosione al piede.
