COMUNE DI VALLEFOGLIA
PROVINCIA DI PESARO E URBINO

**Variante parziale al vigente P.R.G. ai sensi dell'art. 26
della L.R.34/92 e s.m.i.**

**Relazione geologica
INTEGRATIVA**

*Relativamente alle seguenti aree oggetto di variante:
n. 2 (Loc. Talacchio) - n. 21 (loc. Montecchio)*

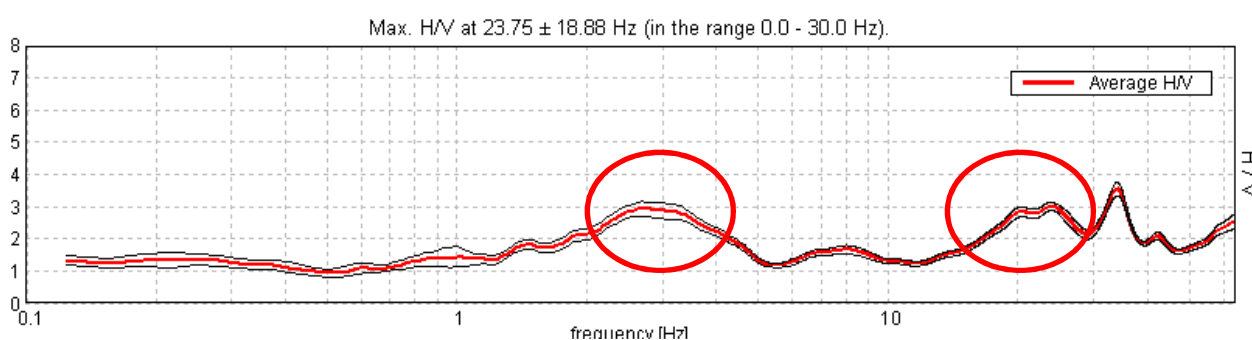
Dall'analisi sismica è emerso anche come siano presenti due differenti picchi di amplificazione con valori del rapporto H/V di circa 3. Tali picchi sono presenti a frequenze di circa 2.5-3 Hz e 23.75Hz.

Come già suggerito al paragrafo 3.1.5, nei successivi livelli di approfondimento delle indagini a supporto delle progettazioni attuative ed esecutive, sarà necessario verificare la categoria di sottosuolo mediante ulteriori indagini sismiche specifiche, per la definizione puntuale dell'azione sismica di progetto.

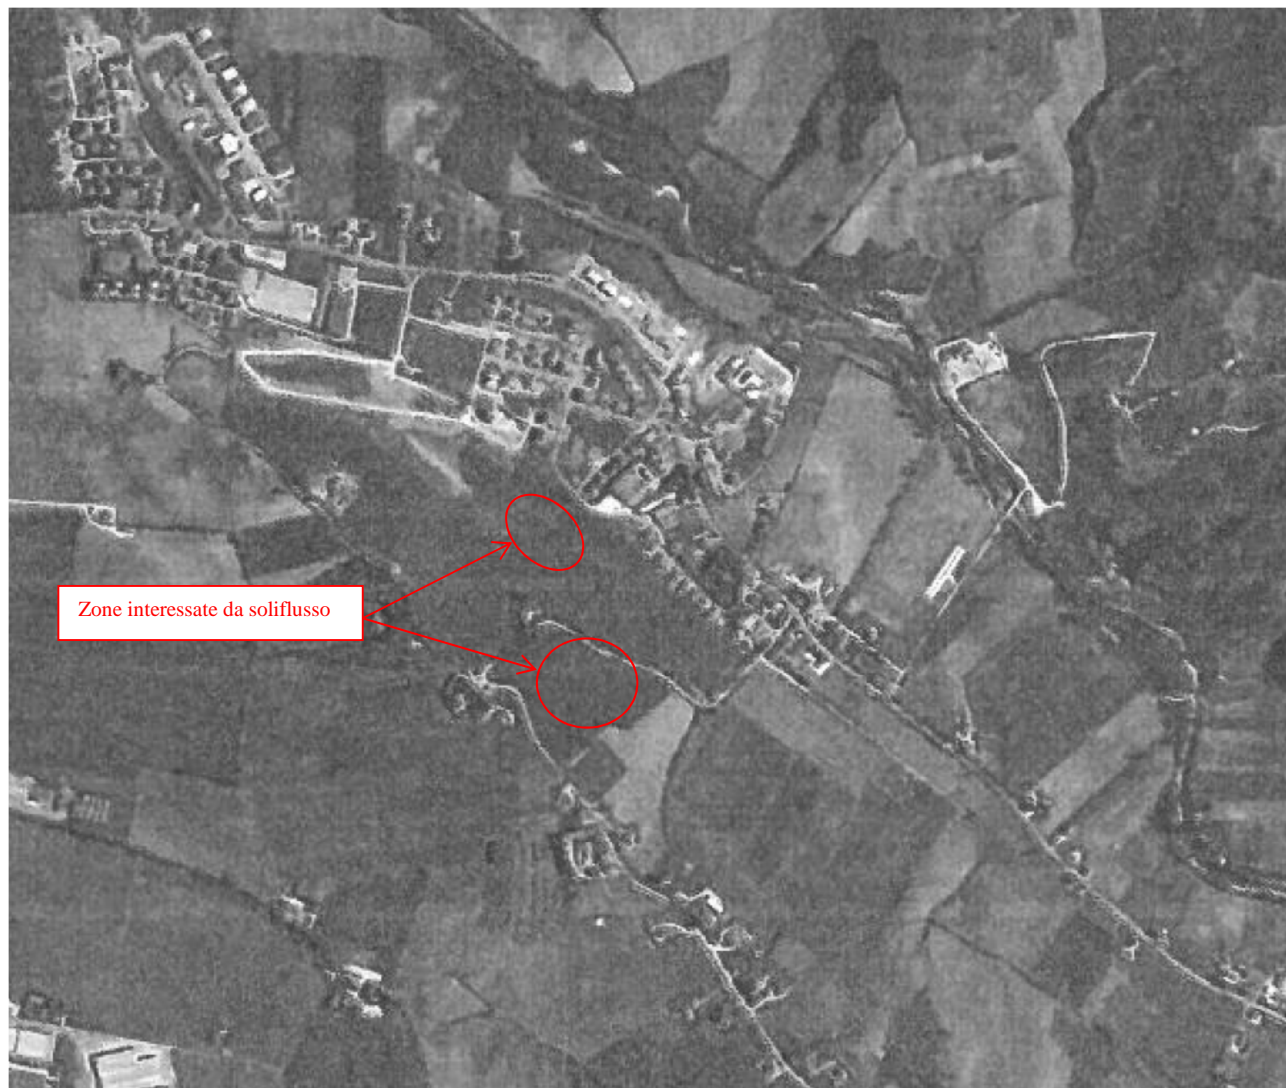
Lungo la porzione sud-ovest del comparto si individuano ancora i lineamenti di una zona di probabile accumulo detritico, derivante molto probabilmente da un vecchio o antico deposito di frana come già evidenziato per quanto riguarda le foto del 1973.

Figura 4.3: Stralcio ingrandito foto aerea del 2000 – zone interessate da ruscellamento diffuso lungo il versante di intervento e più a nord area probabilmente interessata da soliflusso (in tratteggio).

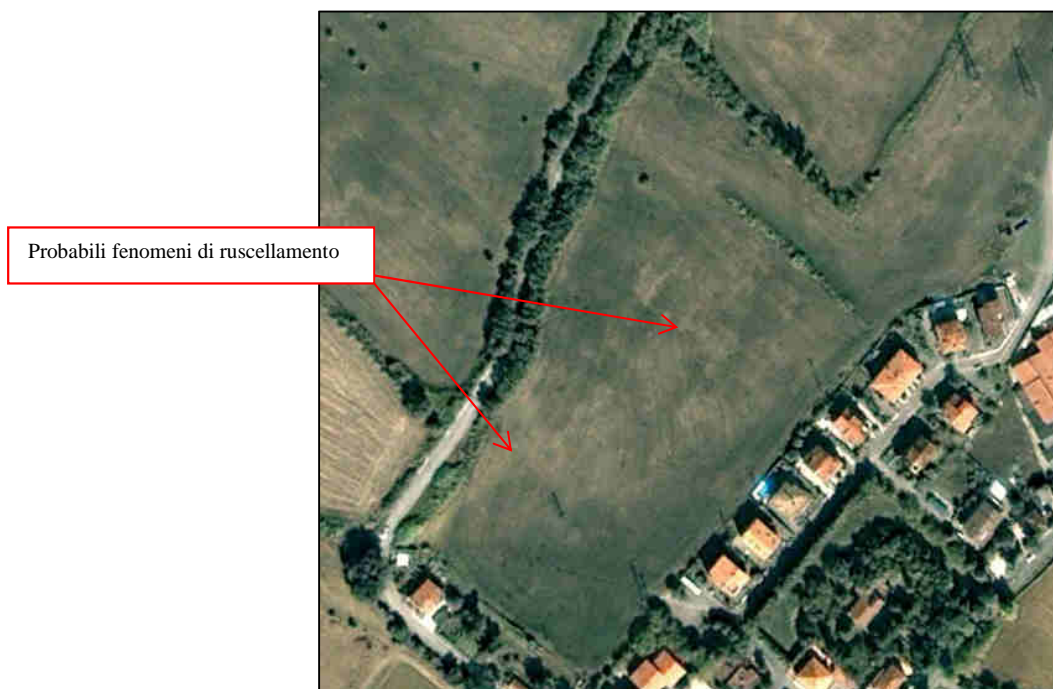
Figura 4-4 : Stralcio immagine dell'anno 2001

Anche nell'immagine satellitare dell'anno 2001 sembrano presenti zone blandamente umide al piede del versante lungo la fascia che interessa il comparto, già rilevate nella foto del 1973, mentre si evidenzia come nelle immagini degli anni successivi tale fenomeno non risulta così rilevabile, ciò potrebbe anche essere dovuto alla qualità delle immagini.

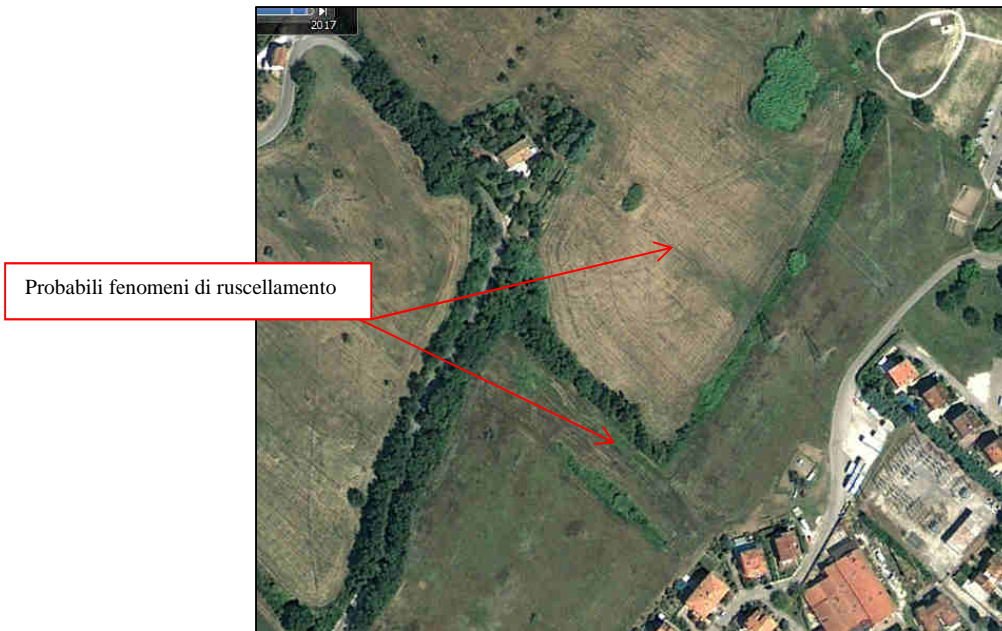
Figura 4-5 : Stralcio immagine dell'anno 2010

Si osserva inoltre nelle immagini satellitari analizzate che il tracciato della strada che sale verso Colbordolo e la scarpata morfologica presente più a nord, immediatamente a monte del comparto, mantengono nel corso degli anni pressoché inalterati i lineamenti generali testimoniando buone condizioni di stabilità generali del versante.
