**VARIANTE URBANISTICA AL P.R.G. VIGENTE  
RELATIVA A UN'AREA SITA IN LOCALITA'  
MONTE DI COLBORDOLO (SCHEDA N. 36)**

**VERIFICA DI COMPATIBILITÀ GEOMORFOLOGICA  
(ART. 89 DPR 380/2001)**

**VARIANTE URBANISTICA AL P.R.G. VIGENTE RELATIVA A UN'AREA SITA  
IN LOCALITA' MONTE DI COLBORDOLO (SCHEDA N. 36)**

**VERIFICA DI COMPATIBILITÀ GEOMORFOLOGICA (ART. 89 DPR 380/2001)**

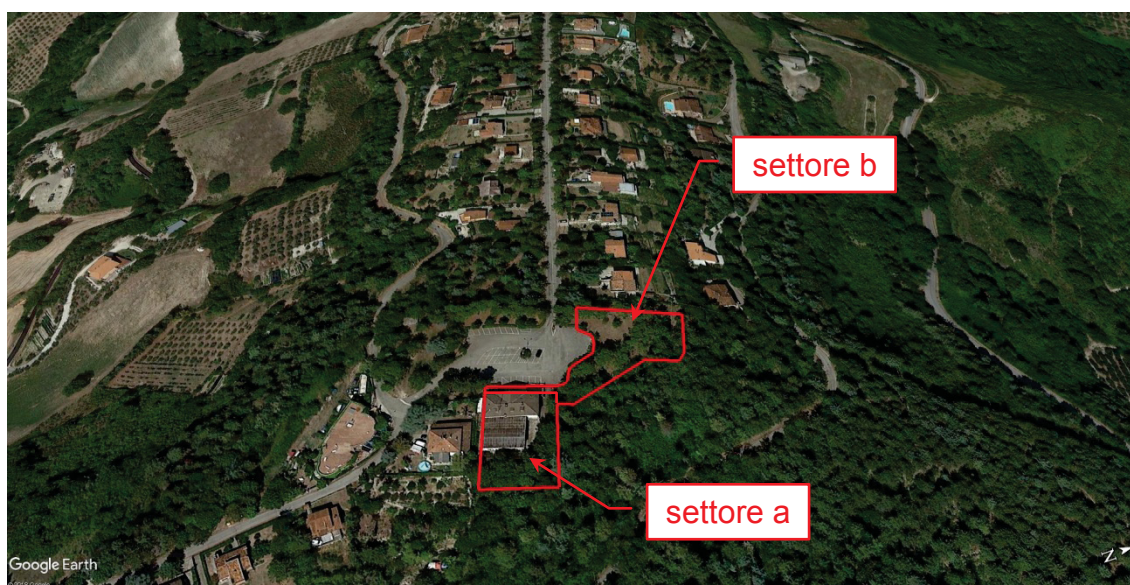
In Figura 1.1 è riportata la vista a volo d'uccello dell'area di cui trattasi, da sottoporre a progettazione urbanistica di dettaglio, che può essere suddivisa essenzialmente in due distinti settori:

- a) un settore comprendente un edificio adibito a ristorante, ormai abbandonato da tempo, **già a destinazione d'uso B4.a**,
- b) un settore attualmente a verde con siepi e alberature a **destinazione d'uso F1.a**, **interessato dal cambio di destinazione**.

**Figura 1.1:** Ripresa a volo d'uccello della zona L3 (da Google Earth).

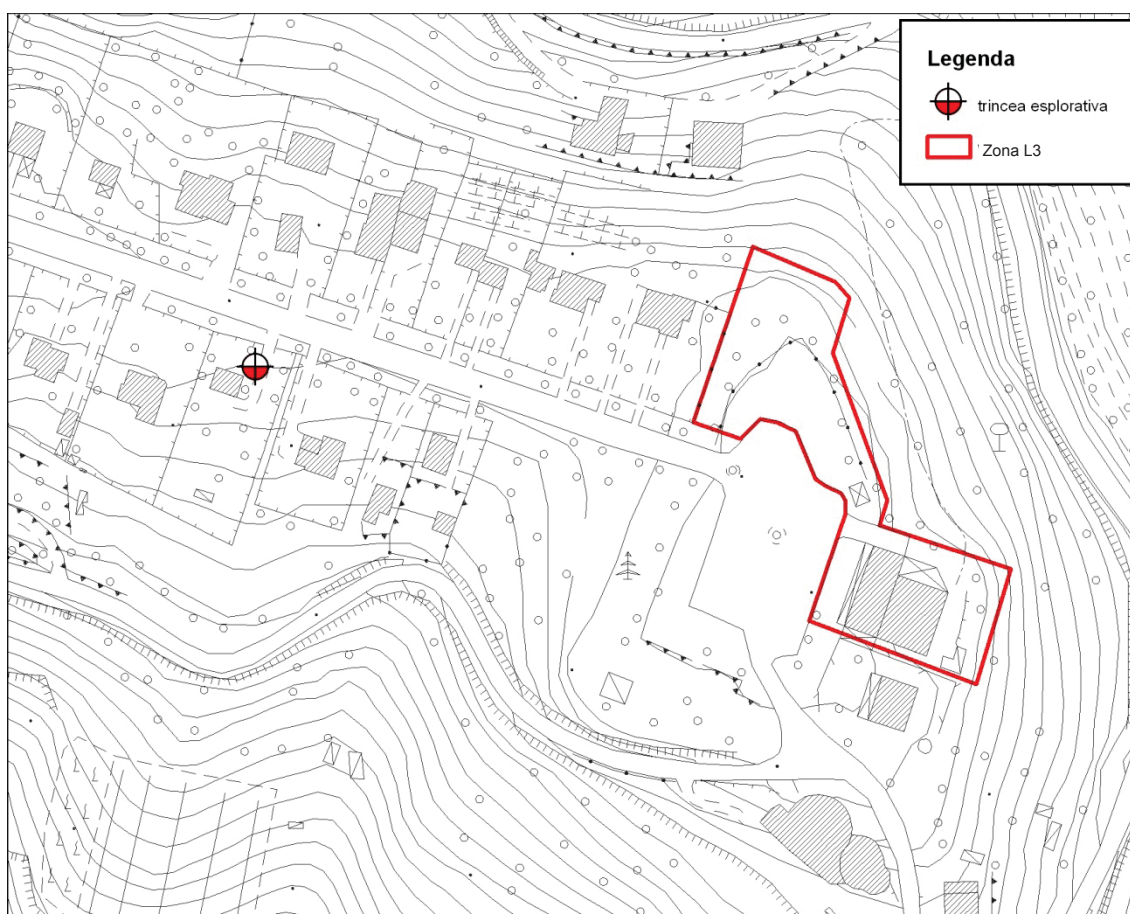
Sulla base di una stratigrafia di sondaggio allegata agli studi di Microzonazione Sismica relativa a una verticale d'indagine posizionata in cresta al rilievo a poco più di 100 m distanza dall'area oggetto di variante, il substrato calcareo - marnoso risulta confinato ad appena 40 cm di centimetri di profondità dal piano campagna.

**Figura 3.4:** Ubicazione del punto d'indagine inserito negli studi di Microzonazione Sismica in relazione all'area in esame.

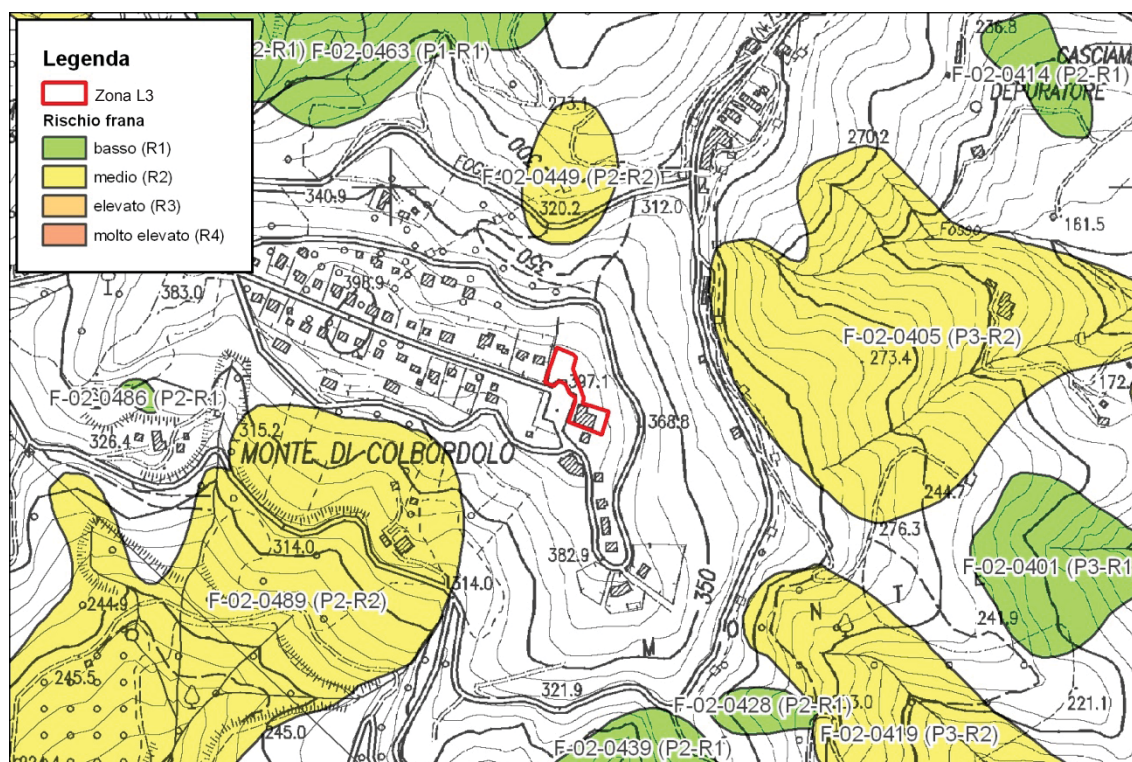
Dal punto di vista della pericolosità geologica, l'area in esame ricade ben al di fuori delle aree individuate dal P.A.I. come zone a rischio idrogeologico, sia per instabilità di versante che, ovviamente, per esondazione (vedi Figura 3.6).

**Figura 3.6:** Estratto da cartografia P.A.I. (scala 1:10.000).

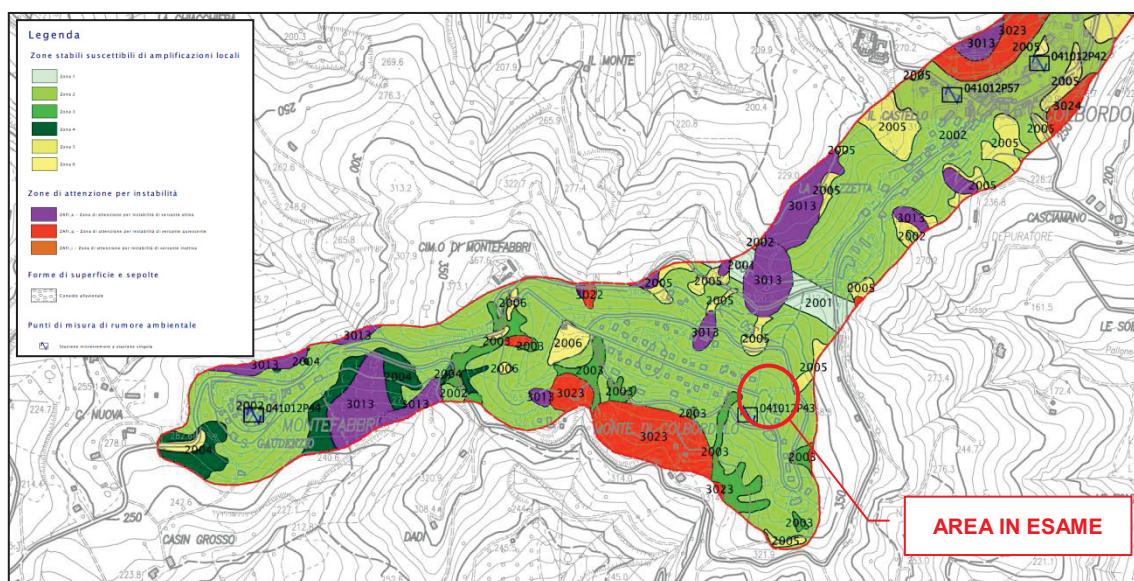
Nello specifico l'area in esame ricade all'interno della **Zona 2002** (vedi Figura 3.12), che, sulla base di quanto descritto nella Relazione Illustrativa degli studi di MS, risulta *“caratterizzata dalla presenza in affioramento, ovvero spessore dei depositi di copertura inferiori a metri 3, di substrato geologico non rigido costituito da alternanze di areniti debolmente/mediamente cementate (stratificate e spesso fratturate) e argille marnoso siltose mediamente compatte”*.

**Figura 3.12:** Estratto da Carta delle Microzone Omogenee in Prospettiva Sismica (MOPS) a corredo degli studi di Microzonazione Sismica del Comune di Vallefoglia (territorio ex Comune di Colbordolo).

Nell'estratto della carta delle MOPS sopra riportato si vede che nelle vicinanze dell'area oggetto di variante è stata eseguita una prospezione sismica a stazione singola (HVSr) che fornisce un valore della frequenza di risonanza pari a  $F_0 = 4.06$  Hz, seppur senza soddisfare i criteri Sesame per un picco H/V chiaro.

Ai fini della riduzione del rischio sismico in fase attuativa andranno effettuate tutte le indagini geognostiche e sismiche necessarie per una corretta definizione del modello geologico e sismico di dettaglio, verificando le effettive frequenze di risonanza dei terreni, da mettere in relazione con quelle delle opere di progetto per la valutazione del pericolo della “doppia risonanza terreno/struttura”.
