**VARIANTE URBANISTICA AL P.R.G. VIGENTE  
RELATIVA A UN'AREA SITA IN LOCALITA'  
MONTE DI COLBORDOLO (SCHEDA N. 8)**

**VERIFICA DI COMPATIBILITÀ GEOMORFOLOGICA  
(ART. 89 DPR 380/2001)**

LUGLIO 2018

**Studio Tecnico Associato Geologi Specialisti**  
Enrico Gennari  
Donato Mengarelli  
Federico Biagiotti

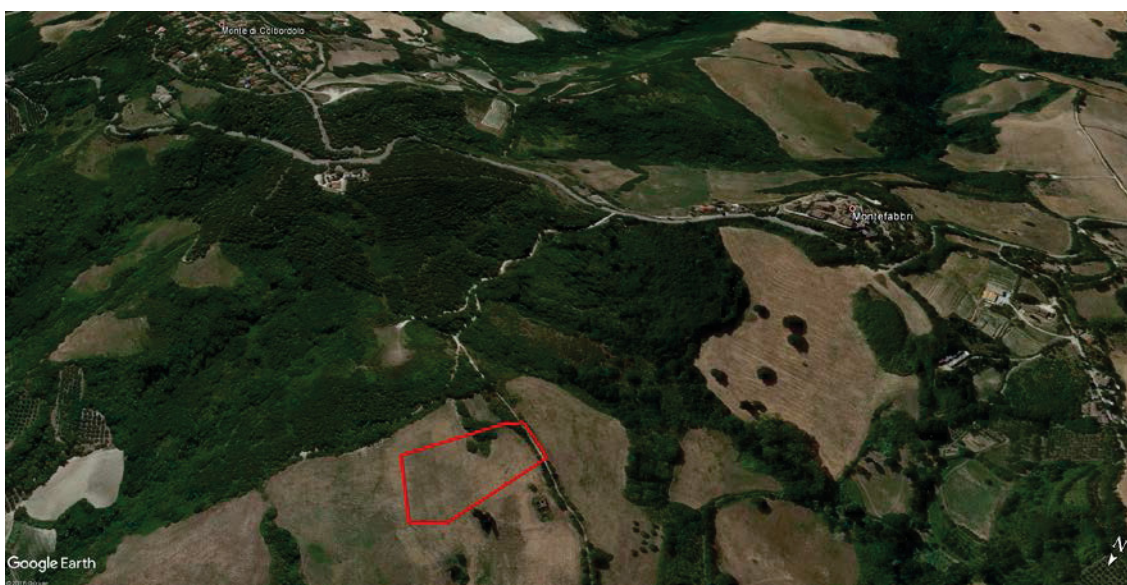
In Figura 1.1 è riportata la vista a volo d'uccello dell'area che ha un'estensione pari a circa 12.100 mq.

**Figura 1.1:** Ripresa a volo d'uccello dell'area oggetto di variante (da Google Earth).

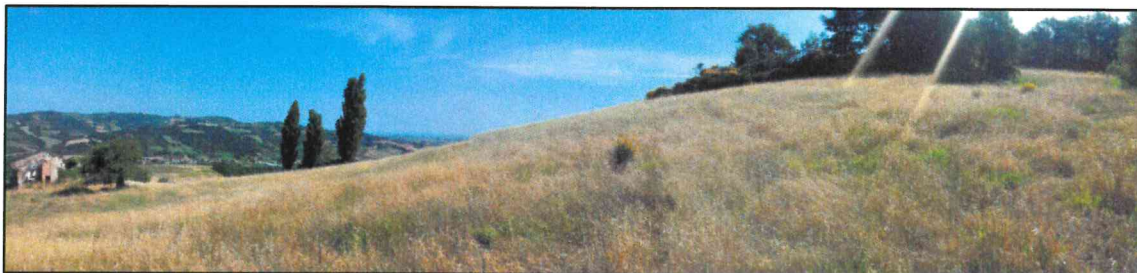
A seguito dell'analisi delle informazioni bibliografiche e cartografiche disponibili e sulla base di quanto accertato in occasione del sopralluogo appositamente effettuato (vedi Figura 4.1 e Figura 4.2), per quanto esposto nei capitoli precedenti, nell'area oggetto di variante di cui alla Scheda n° 8 non sussistono situazioni di pericolosità geologica e/o geomorfologica.

**Figura 4.1:** Veduta da valle dell'area oggetto di variante (data scatto 09/06/2018).

**L'inserimento di una nuova Zona F1 per attrezzature di interesse generale in sostituzione di una porzione di Zona ad uso agricolo E risulta pertanto compatibile con le condizioni geomorfologiche locali, caratterizzate da una situazione di sostanziale stabilità.**

Resta inteso che, trattandosi di una zona di versante dotata di un'acclività di ca. 13°, in fase attuativa dovranno essere eseguite tutte le necessarie verifiche geologiche e geotecniche richieste dalla normativa vigente, con particolare riferimento alle verifiche di stabilità.

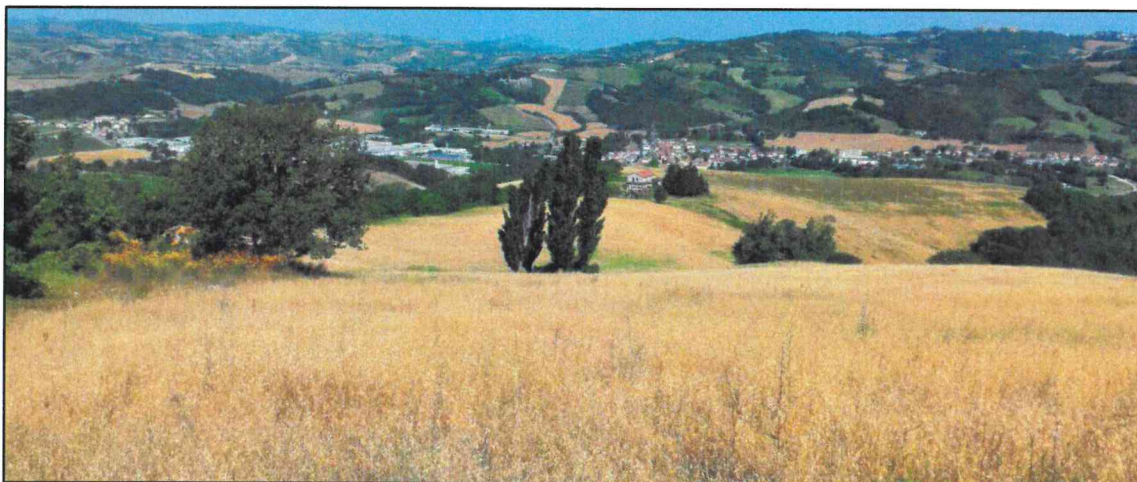
**Figura 4.2:** Veduta da monte dell'area oggetto di variante (data scatto 09/06/2018).
